松川地熱発電所の長時間運転実績と信頼性

(Long Time Operation and Reliability of Matsukawa)
Geothermal Power Plant

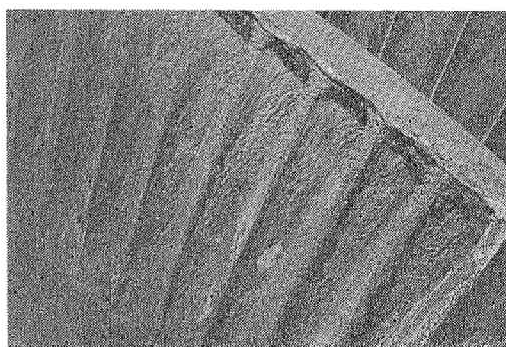
第4図 羽根に付着したスケール

温度が変化するが、スケールによってある定まった圧力温度で凝縮し羽根ノズルに付着する場合が多い。したがってスケールは、上流側のみならず下流段にも及ぶことになる。スケール付着の状況を第4図に示すが、タービン内部でスケールが付着すると、蒸気通路部面積が減少し内部の圧力が変わってくる。その一つの例として、加減弁開度および主蒸気圧力が一定であるのに対して、加減弁後の圧力は漸増し、主蒸気流量も漸減する。すなわち加減弁で制御されていた主蒸気流量が、タービン内部蒸気通路部の閉塞進行によって、次第にタービン内部蒸気通路部において、制限を受けるようになって行く。

スケールによる閉塞進行によって、出力と第1段入口圧力が時間とともに変化する様子を第5図に示すが、タービン内部蒸気通路部が清浄である場合の両者への関係を、把握しておくことによって、タービン内部でのスケール付着程度を判断している。また第1段入口圧力を負荷および加減弁カム角度と対比させることによってスケールの付着状況を知ることができるため、適切に清浄時期（一般には定期検査）を決めることができる。

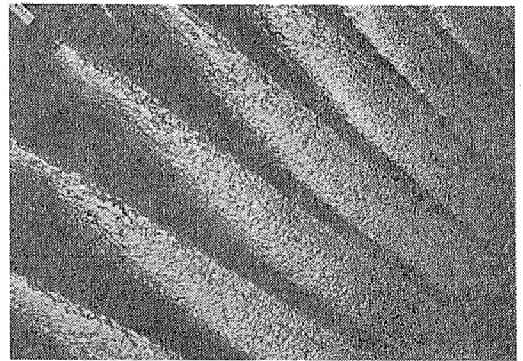
第6図 羽根の腐食、孔食

またその後約2年の間に、羽根、シュラウド、テノンの切損事故を経験した。これらの原因は、いずれも地熱雰囲気中での羽根材料の耐久限の低下、NPFとの微小な共振および孔食による切欠感受性の鋭敏化によるものであった。対策としては、羽根の肉厚を増し強度を上げ（一般火力タービンの約2倍）、極力NPFとの共振を避けた羽根とし、シュラウドはシャープな形状を避けたものに変えた。その後事故は発生せず、満足な結果を得ているが、腐食孔食の著しい羽根（第6図参照）に対しては、あらかじめ寿命を推定し新製交換している。すなわち先行補修で羽根の信頼性を更

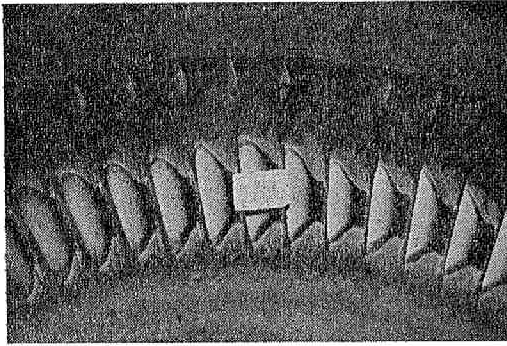
第7図 ノズルダイヤフラムに付着したスケール

ノズルダイヤフラムの問題点としては、スケールの付着とノズル板の孔食、腐食が主なものである。運転開始後10年以上にわたり、いずれもあまり問題となっていなかったが、最近（ここ3年程度）になって、特に第3段ノズルにおけるスケールの付着および孔食、腐食が問題となり、ひどい場合には、ノズル板背腹貫通の孔食までにいたった例がある。これらの状況を第7、8図に示す。蒸気通路部壁面、水平継手面の浸食も発生しているが、必要に応じ溶接肉盛を行なっている。溶接補修が行ないやすい材料の選択、および構造の採用も地熱タービンにとっては重要なことである。

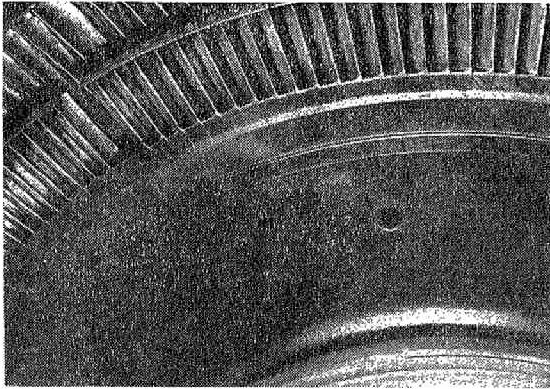
第9図 ロータホイール部

ロータは、硫化水素 H_2S に対する耐食性を考慮して、ニッケル (Ni) を含有しないクロムモリブデン鋼を使用している。14年間使用後のホイール部の状況を第9図に示すが、ほとんど腐食は発生していない。しかしながら地熱蒸気と空気が混じる低压グラウンド部においては、腐食が著しい（第10図参照）ために一部腐食部を削整している。腐食速度によっては、該当部の耐食性合金によるメタライジングまたはメッキが必要になるう。

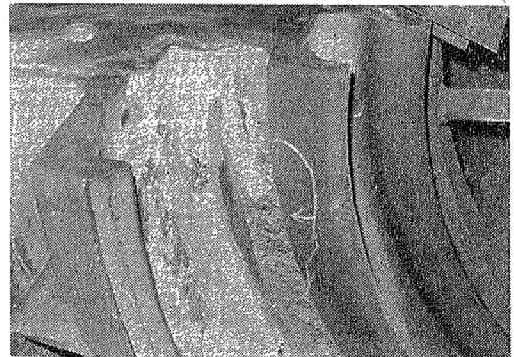
第11図 ケーシング(ノズルダイヤフラム嵌め合い部)の浸食、腐食

鋼板溶接製の一重構造であり、ドレンやダストが効率よく排出できるようにしている。構造用炭素鋼板製であるため、ノズルダイヤフラム嵌め合い部および水平継手面等の蒸気シール面、またドレン排出部およびドレンの衝突する部分に浸食、腐食が発生している。それらの状況を第11、12図に示す。これらの改善策として、浸食部にステンレス板を取り付けるか、またはステンレス系溶接棒で溶接肉盛を行なっているが、最近ではほとんど問題はなくなっている。

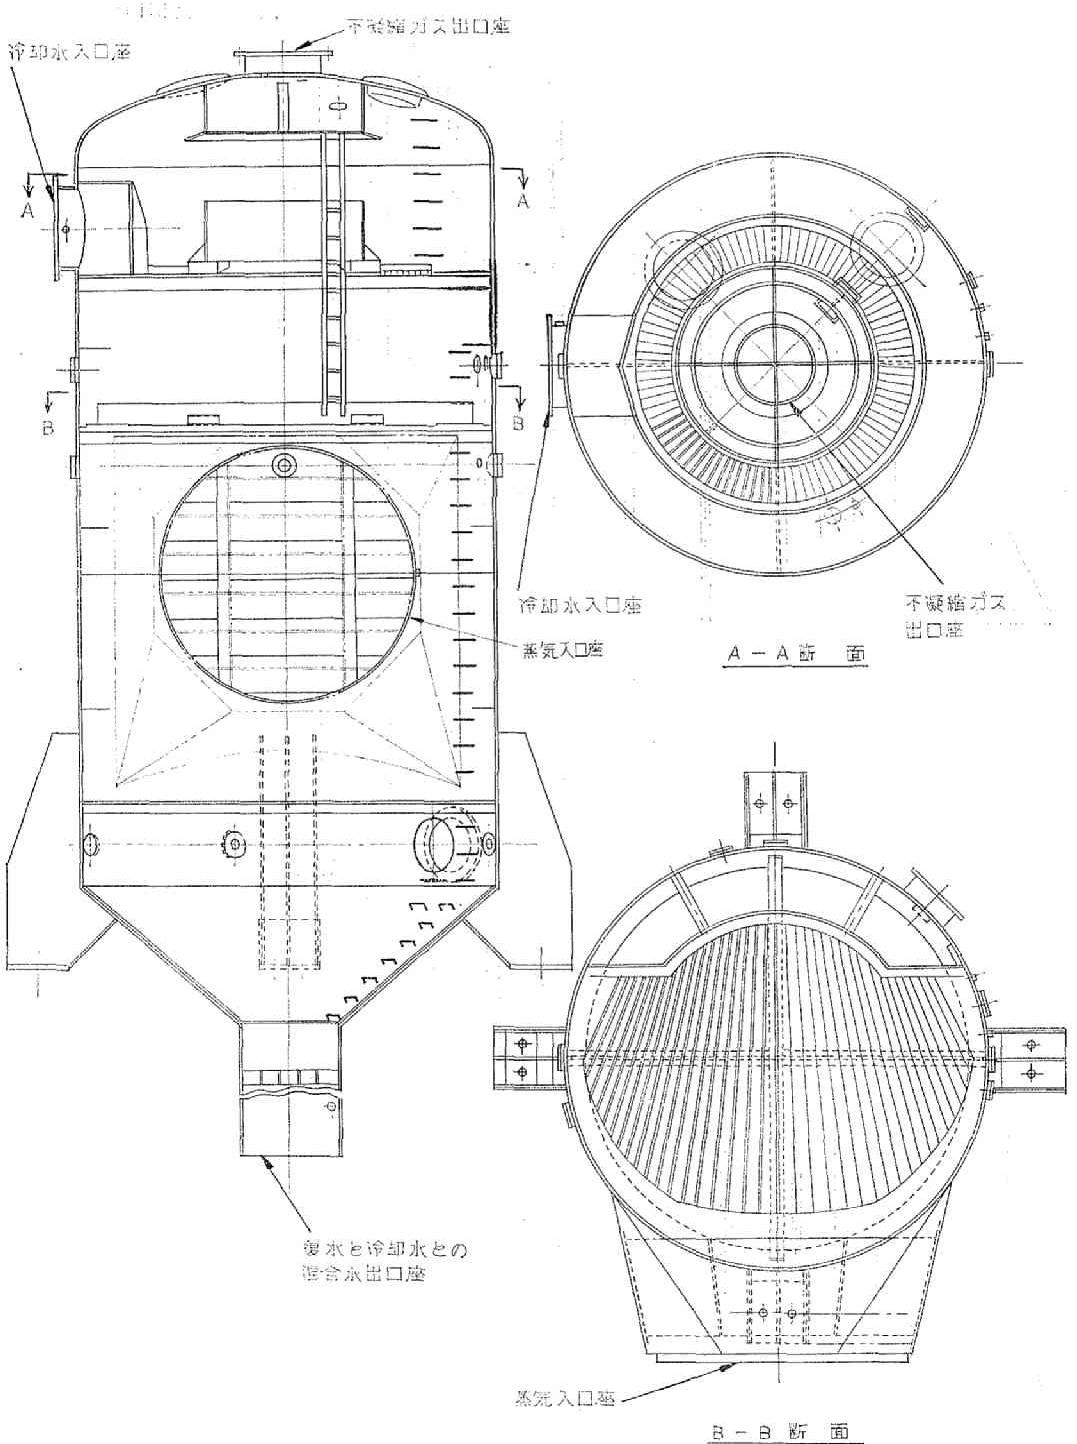
第13図 パロメトリックジェットコンデンサ構造図

復水器は、腐食性の高い蒸気、冷却水による腐食を防止するため、本体部分については炭素鋼鋼板の内面にエポキシのコーティングを施してある。なお本体下部の円錐胴部分には、復水と冷却水の落下によるエポキシコーティングの損傷防止のため、ステンレス鋼の保護板が取り付けられている。一方、内部構造物については冷却水の散水棚をステンレス鋼とし、補強および支持板等は、本体と同様炭素鋼板にエポキシコーティングが施されている。このような腐食防止対策が実施されていたが、運転開始約5年経過後ごろから、内面エポキシコーティングの損傷と剝離、損傷部分での腐食が発生した。コーティングの損傷は内部構造物の補強や支持板等の構造上技術的にコーティング施行の困難な箇所を主体に、冷却水と蒸気の一部が直撃すると思われる本体部分についても発生した。

対策としては、定期的 (定期点検ごと) な内部点検と損傷部の補修が実施されてきたが、内部構造物の中で炭素鋼製部材については、順次ステンレス鋼への取替えが進められ解決された。
